Успех зависит от правильной смазки

Масло сглаживает поврежденные боковые поверхности зубьев в редукторах.

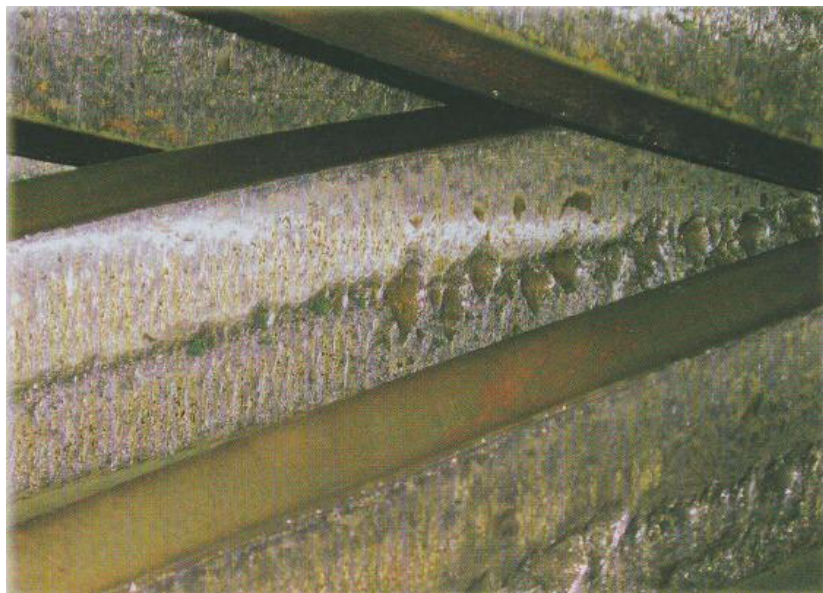
Сглаживание имеющихся разрушений (задилов/питтинга/сдвига кромки в начальной окружности зубчатого зацепления) хорошо видно и чувствуется на ощупь. Процесс разрушения закончился. Больше не имеется никаких острых краев, а также сколов. Фотографии: Addinol

в области высокомоощных смазочных материалов. После проведения тщательной экспертизы редуктора инженеры Addinol посчитали дальнейшую эксплуатацию вполне возможной при условии, что редуктор будет немедленно переведен на высокомоощное промышленное трансмиссионное масло Addinol Eco Gear 220 M. Масло Eco Gear 220 M изготовлено на основе минеральных масел и содержит эксклюзивный запатентованный пакет активных веществ Surftec. Этот пакет присадок приспособливается к переменным нагрузкам в зубчатых передачах и предотвращает появление точечного выкрашивания (питтинга и коррозионных язв) в новом редукторе. У эксплуатирующегося редуктора возможное уже имеющееся прогрессирующее точечное выкрашивание превращается в регрессирующее. Образование питтинга и коррозионных язв предотвращается, острые зазубренные края сколов скругляются.

начальной окружности зубчатого зацепления) при контроле было хорошо видно и чувствовалось на ошупь. Процесс разрушения закончился. Больше не было никаких острых кромок, а также сколов. Коррозия, имевшая место перед заменой масла, исчезла. Состояние постоянно работающего редуктора стабильно.

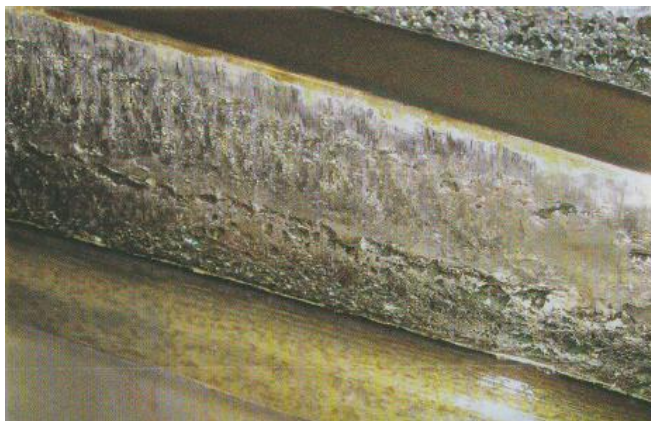
Со времени перехода два с половиной года тому назад на масло Addinol Eco Gear 220 M, картина разрушений не ухудшилась.

гарантию о дальнейшей безопасной эксплуатации редуктора. На основании этого редуктор был переведен на новый смазочный материал. Спустя два с половиной года, во время следующего боковые поверхности полностью сгладились и работают стабильно. Техосмотра, четко выявилось, что состояние боковых поверхностей зубьев не ухудшилось, нагружаемые боковые поверхности

полностью сгладились и работают стабильно. Уже имеющийся сильный питтинг и задиры остались неизменны в размерах. Сглаживание уже существующих повреждений (задиры/питтинг/сдвиг кромки в
